imparare dagli errori

un archivio aperto di casi di guasto a supporto
di progetto e gestione di sistemi tecnologici edilizi

Regione Lombardia Opere Pubbliche

3-001 appannamento e corrosione

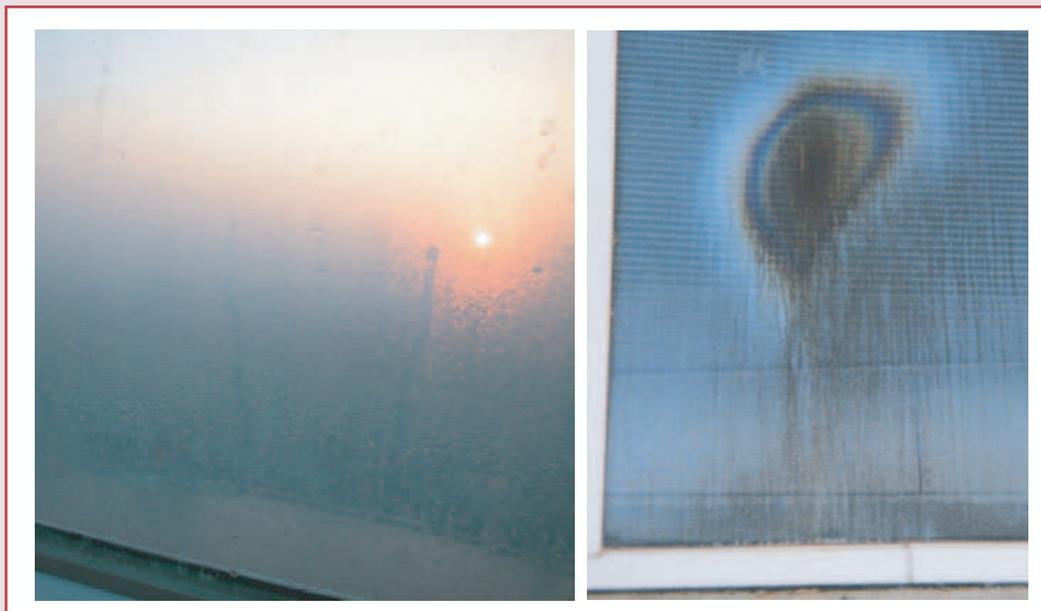
Il fenomeno della condensa superficiale. L'appannamento può essere causato da un'eccessiva concentrazione di vapore acqueo determinata da sovraffollamento [a sinistra]. Il controllo dell'incremento del vapore è demandato unicamente all'impianto di climatizzazione [errore di gestione]. [luogo: Shanghai Tower, Shanghai, China. Fonte: fotografia dell'autore]. La formazione di condensa, se prolungata nel tempo, può portare a fenomeni irreversibili di iridescenza [a destra - cfr. anomalie e caratteristiche di riconoscibilità]. Tali fenomeni sono presenti soprattutto nel caso di vetrazioni a specchiatura fissa [carenza di attività manutentive]. [Fonte: 2003, Lounghram P., Falling Glass. Problems and Solutions in Contemporary Architecture, Birkhauser, Basel, pp. 48].

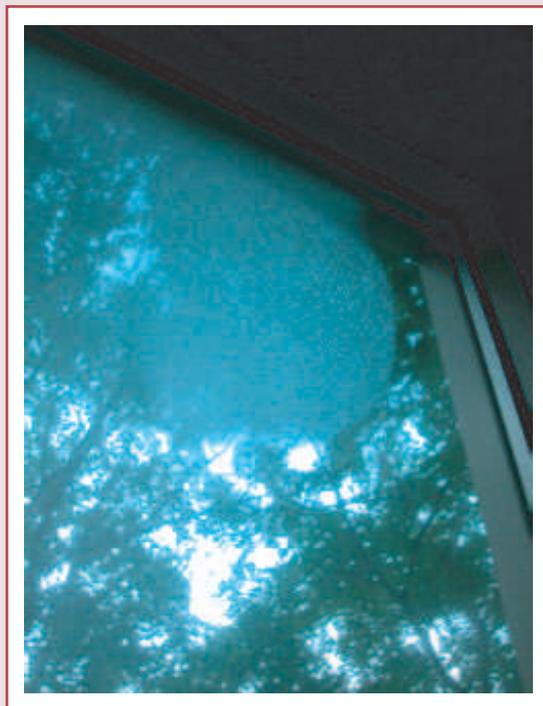
La condensa in intercapedine delle vetrate unite al perimetro avviene, in linea di principio, per difetto di tenuta della sigillatura primaria [cordolo di butile estruso a caldo e compresso] e per difetto di quella secondaria [sigillante costituito da polisolfuro, poliuretano o silicone]. L'alterazione di tenuta di questa doppia barriera attiva dei transfer di vapore che possono portare al fenomeno dell'appannamento interno all'intercapedine.

Fenomeno della condensazione interna alla vetrazione isolata. [luogo: Hayatt Hotel, Charlotte, USA. Fonte: fotografia dell'autore].

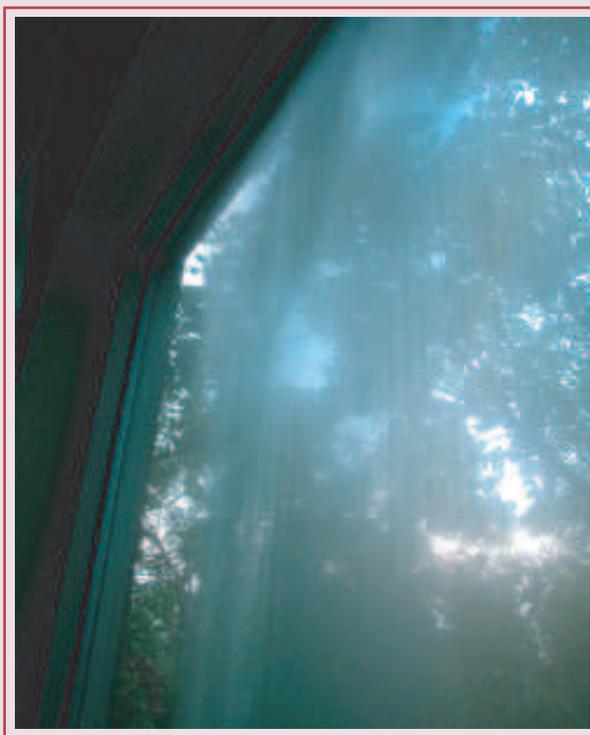
Il deposito di polveri sulla superficie esterna della vetrazione. Tale deposito genera alterazioni di tipo estetico e modifica il coefficiente di TL della lastra [modificando i parametri ambientali - FLD]. [luogo: Hayatt Hotel, Charlotte, USA. Fonte: fotografia dell'autore].

- 1) Formazione di "croste" per inadeguata [assente] manutenzione ordinaria [pulizia].
È necessario garantire una pulizia costante delle superfici trasparenti. Inoltre, è opportuno accertarsi che i prodotti impiegati per la pulizia consentano la rimozione delle polveri senza alterare le caratteristiche ottiche della vetratura e senza provocare rigature.

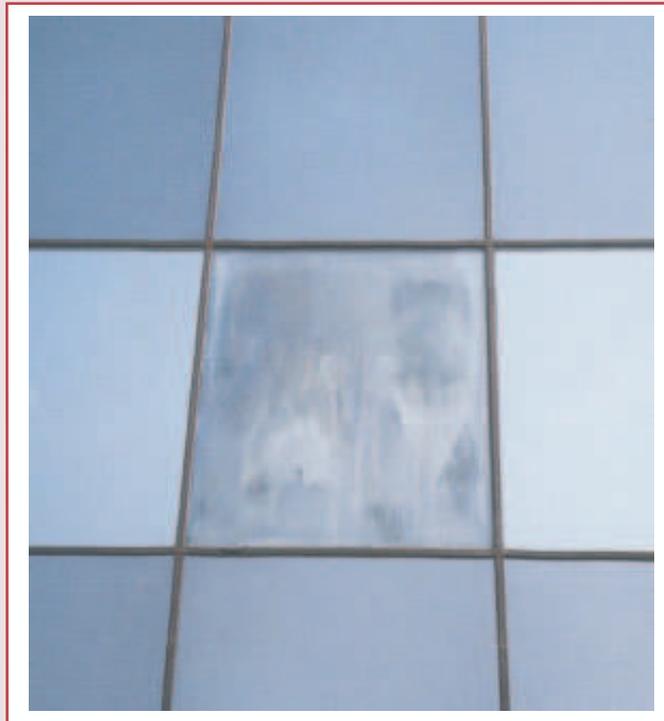
Un'attenzione maggiore, in fase di progetto e nelle lavorazioni in officina, deve essere rivolta alle vetrazioni dotate di coating magnetronici. Quando il rivestimento è collocato in faccia 1, ovvero se è a diretto contatto con l'ambiente esterno, o se il rivestimento è collocato in faccia 2 e 3 nel caso di vetrazione unita al perimetro soggetta a fenomeni di penetrazione del vapore acqueo, la lastra è soggetta a perdita di stabilità chimica.

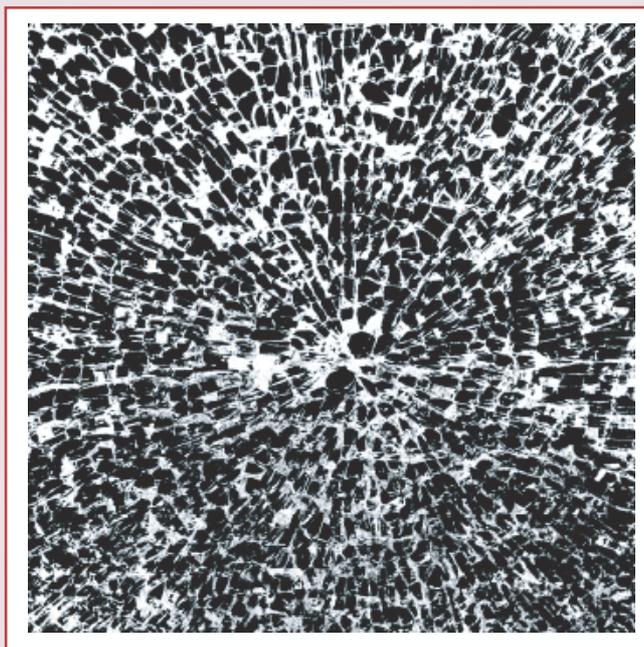
Nei vetri trattati con tempra termica la presenza di piccoli cristalli di solfuro di nichel [valori ammissibili tra il 4% e il 7% al variare dello spessore della lastra] può generare una rottura spontanea anche dopo la posa in opera.

La rottura è determinata da una variazione di volume delle impurità intrappolate nello spessore della vetrazione. Durante il trattamento termico la lastra di vetro piana viene riscaldata fino alla temperatura di rammollimento [620-640 °C]. Quando la massa vetrosa ha raggiunto questa temperatura viene rapidamente raffreddata. Gli strati superficiali esterni si raffreddano e si contraggono più velocemente rispetto alla parte interna della lastra. Durante questo processo di riscaldamento e rapido raffreddamento le particelle di solfuro di nichel subiscono una "cristallizzazione" ovvero modificano la loro struttura con le alte temperature senza riuscire, a causa del rapido raffreddamento, a ritornare alla struttura originaria. La rottura spontanea viene attivata perché:

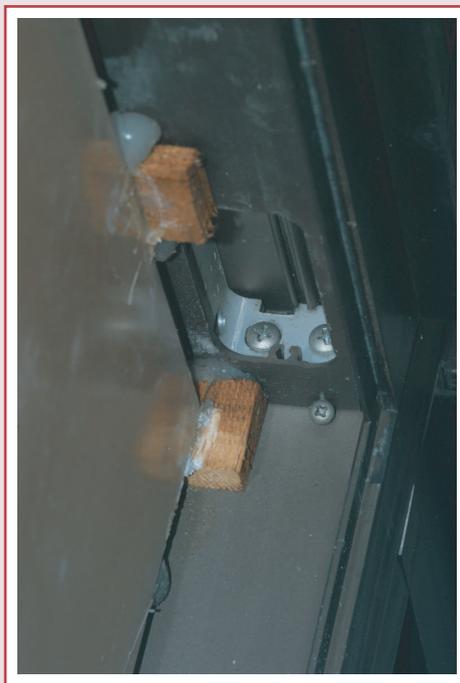
[il non corretto posizionamento dei materiali di contatto nel telaio -tasselli- può portare ad una alterazione della ripartizione dei carichi della vetrazione sul telaio. Fonte: fotografia dell'autore].

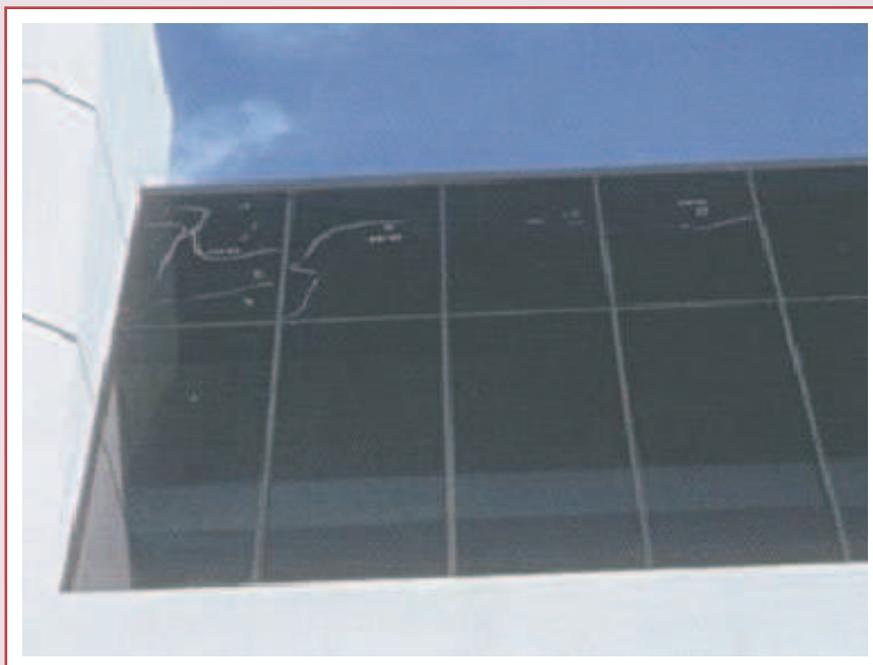
Rottura della vetrazione per stress termico. [Fonte: 2003, Lounghram P., Falling Glass. Problems and Solutions in Contemporary Architecture, Birkhauser, Basel, pp. 34].

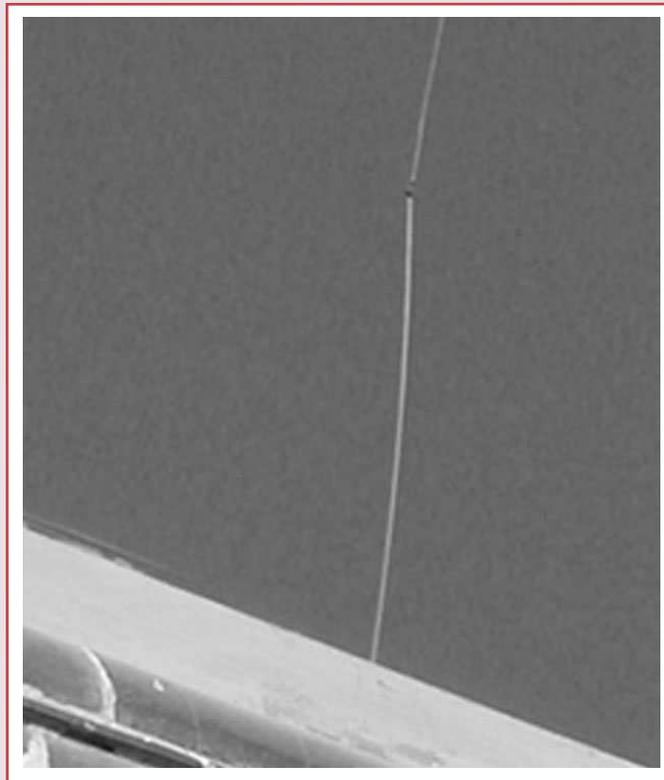
Rottura della vetrazione per stress termico. [Fonte: fotografia dell'autore].

La differenza di temperatura superficiale dipende dalla variazione della resistenza termica del sistema. In corrispondenza del distanziatore [sostegno statico delle due lastre], infatti, si verifica un ponte termico: la resistenza termica in questo punto è inferiore rispetto alla resistenza termica valutata nel centro della vetrazione.

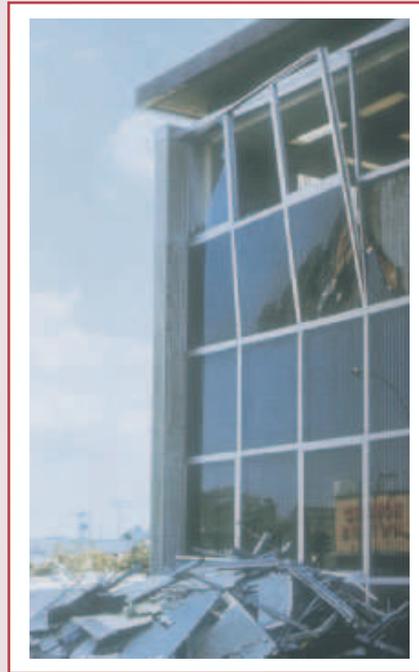
Il comportamento della vetratura al variare della pressione esercitata da un carico dinamico [e temporaneo] quale il vento dipende dall'estensione della superficie sollecitata, dalla durata e dall'intensità della sollecitazione e dallo spessore della lastra in funzione della sua dimensione. Il vento esercita sulla superficie trasparente un carico che viene trasmesso, con intensità differente, sui traversi e sui montanti del telaio. La pressione del vento pertanto può causare deformazioni diversificate che, nel caso di forme rettangolari della specchiatura, generano stati tensionali nella vetratura. Quando la pressione esercitata dal vento è maggiore rispetto alla deformazione massima ammissibile [superamento della freccia massima del bordo più deformato e/o superamento della freccia massima centrale] si giunge alla rottura. In caso di rottura il vetro deve possedere una capacità portante residua per controllare le modalità di distacco [requisito di sicurezza].

Rottura della vetratura per azione del vento. [Fonte: 2003, Loughram P., Falling Glass. Problems and Solutions in Contemporary Architecture, Birkhauser, Basel, pp. 142].

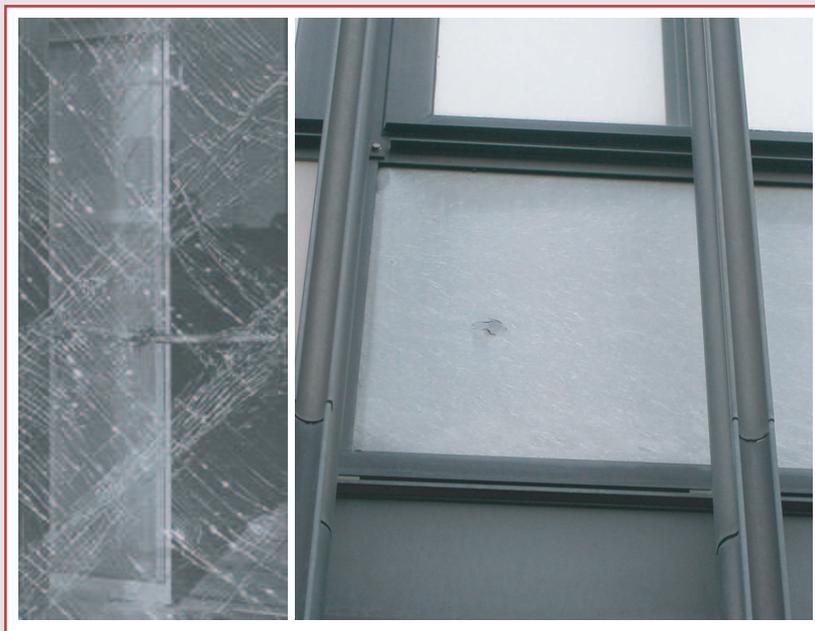
L'urto accidentale di un corpo contundente, ovvero il verificarsi di un carico concentrato improvviso, può portare direttamente alla rottura della vetratura. Il comportamento della vetratura al variare della pressione esercitata dipende dalla superficie sollecitata, dalla durata e dall'intensità della sollecitazione e dallo spessore della lastra in funzione della sua dimensione.

Quando la pressione esercitata dal corpo contundente [oggetti contundenti, atti vandalici, ecc.] è maggiore rispetto alla deformazione elastica limite ammissibile della vetratura [in funzione del carico ammissibile] si giunge alla rottura. L'aspetto importante da valutare è l'effetto del cedimento dell'elemento per garantire il soddisfacimento dei requisiti relativi alla sicurezza [structural safety and protection against other actions]. In caso di rottura il vetro deve possedere una capacità portante residua per controllare le modalità di distacco.

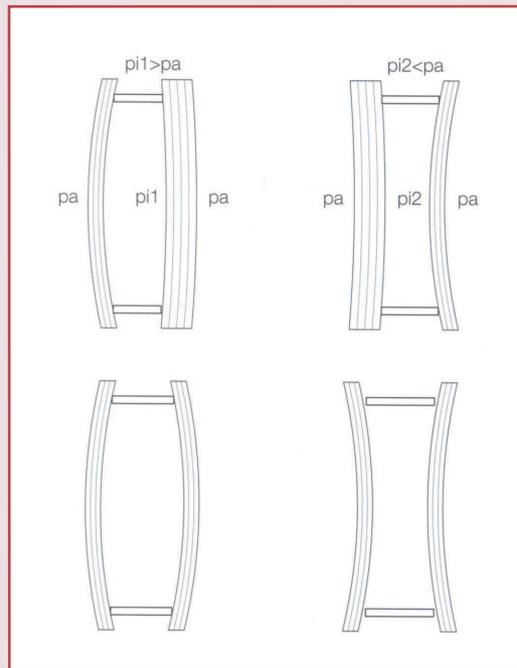
Nel caso di vetrocamera la variazione della pressione atmosferica esterna rispetto alla pressione atmosferica in vetrocamera può generare la distorsione delle lastre [rigonfiamento o assottigliamento]. La pressione atmosferica in intercapedine corrisponde alla pressione atmosferica durante le fasi di sigillatura del vetrocamera. Se la pressione esterna aumenta rispetto alla pressione in intercapedine le lastre vengono premute verso l'interno [effetto clessidra]. Se, al contrario, la pressione interna è maggiore rispetto a quella esterna si può determinare uno spanciamento verso l'esterno. Tali fenomeni vengono accentuati in caso di composizione asimmetrica del vetrocamera [lastre con diverso spessore]. L'attivazione di questo meccanismo di alterazione può generare un guasto nella sigillatura di tenuta del vetrocamera e, in casi estremi, la rottura della vetrazione.

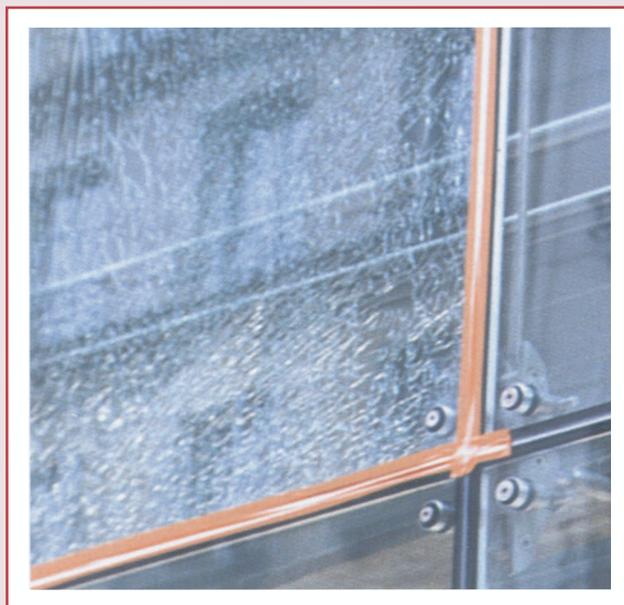
L'alloggiamento della vetratura nel profilo del battente può avvenire secondo due tecnologie a seconda del tipo di serramento: a infilare e mediante fermavetro. In entrambi i casi una non corretta sigillatura [cattiva adesione del sigillante per scelta inadeguata rispetto alle condizioni di applicazione o per cattiva preparazione del supporto], una non corretta collocazione delle guarnizioni e un non corretto posizionamento dei tasselli separatori, possono generare una anomala distribuzione dei carichi nel telaio. Questo fenomeno può portare a deformazioni dei profili non ammissibili rispetto alla vetratura.

Se mal posizionati o se mal dimensionati [lunghezza e larghezza rispetto alla lastra] questi elementi perdono la loro funzione di "assorbitore" delle tensioni che si vengono a creare tra telaio e vetratura a causa delle continue sollecitazioni meccaniche [carico del vento, uso, ecc.] e termiche. La perdita di questa funzione può generare la rottura della vetratura

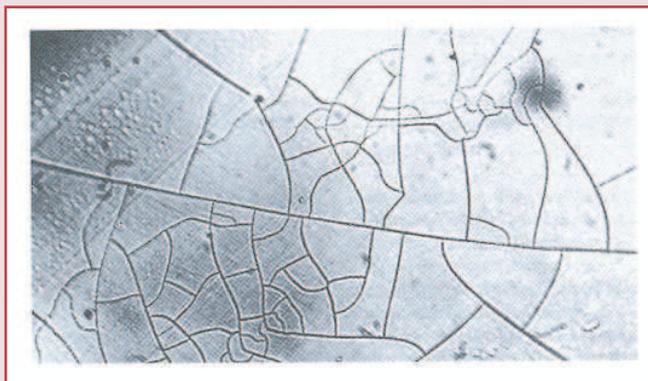
Fratture sulla superficie del vetro messe in evidenza mediante bagnatura della lastra con sodio
[Fonte: Sobek W., Kutterer M., 1998, "Costruire con il vetro. Rigidità e comportamento sotto carico", in Schittich C., Staib G., Balchow D., Schuler M., Sobek W., Atlante del vetro, Utet, Torino].

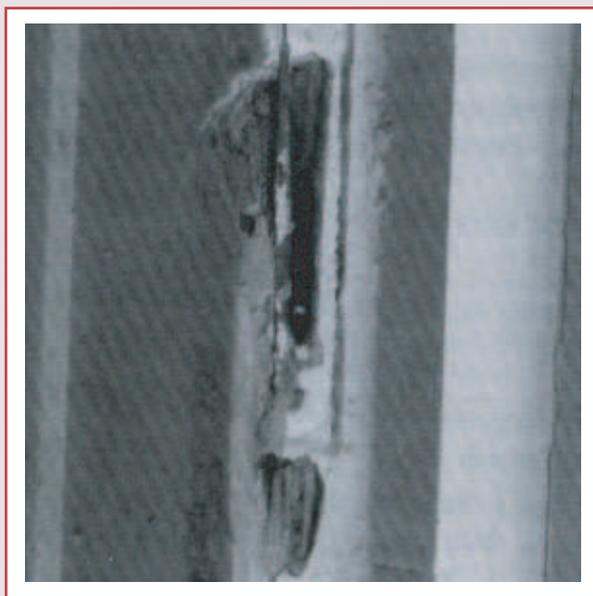
- una limitazione nella manovrabilità del serramento [soprattutto nel caso di modelli di funzionamento a apertura multipla come a esempio apertura a battente ad antaribalta];
- una deformazione irreversibile dell'accessorio;
- la rottura dell'accessorio.

Rottura degli accessori di chiusura in corrispondenza del riscontro di battuta [Fonte: Di Giulio R., Manuale di manutenzione edilizia. Valutazione del degrado e programmazione della manutenzione, Maggioli, Rimini, II ed.

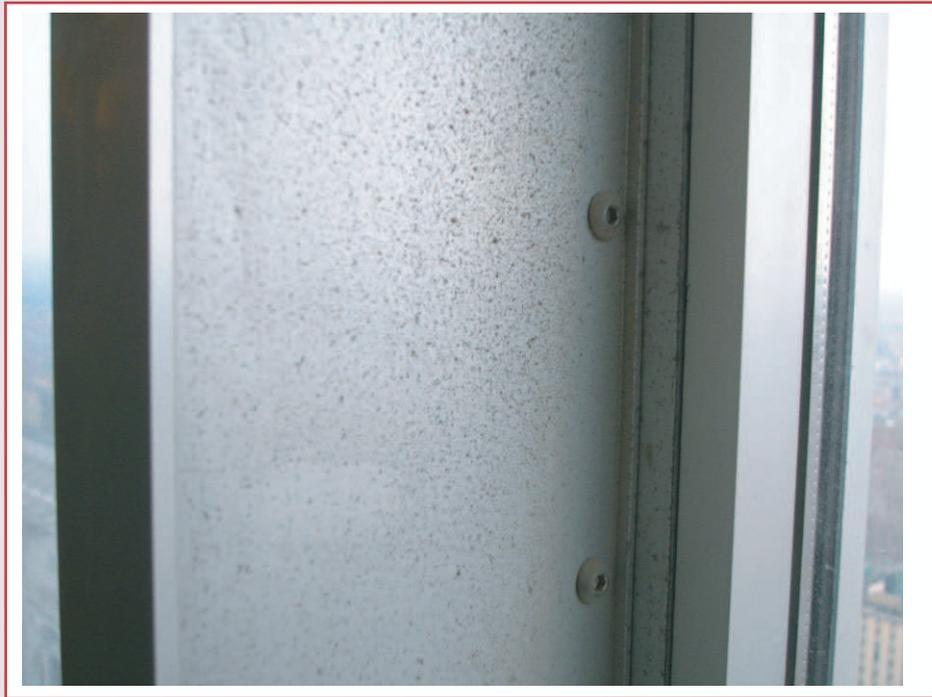
In generale l'alluminio è un materiale resistente alla corrosione. Esistono comunque delle condizioni che potrebbero attivare, in modo localizzato e specifico, il guasto. I telai in lega di alluminio, infatti, potrebbero essere soggetti a corrosione galvanica dovuta al contatto con metalli aventi caratteristiche diverse [accessori di movimentazione e di chiusura, sistemi di fissaggio, appoggio diretto su strutture portanti in acciaio, ecc.], ovvero metalli abbastanza lontani nella scala galvanica. Tra i due metalli si instaura una differenza di potenziale in grado di alimentare un circuito elettrico composto dai due metalli e dall'elettrolita [vapore acqueo, condensa, ecc.]. Questa circolazione di elettroni comporta la dissoluzione preferenziale dell'elemento meno nobile [potenziale più negativo]. L'attivazione di questo meccanismo di alterazione dipende dalle condizioni ambientali di riferimento.

Presenza di corrosione sulla superficie del profilo in alluminio [Fonte: fotografia dell'autore]

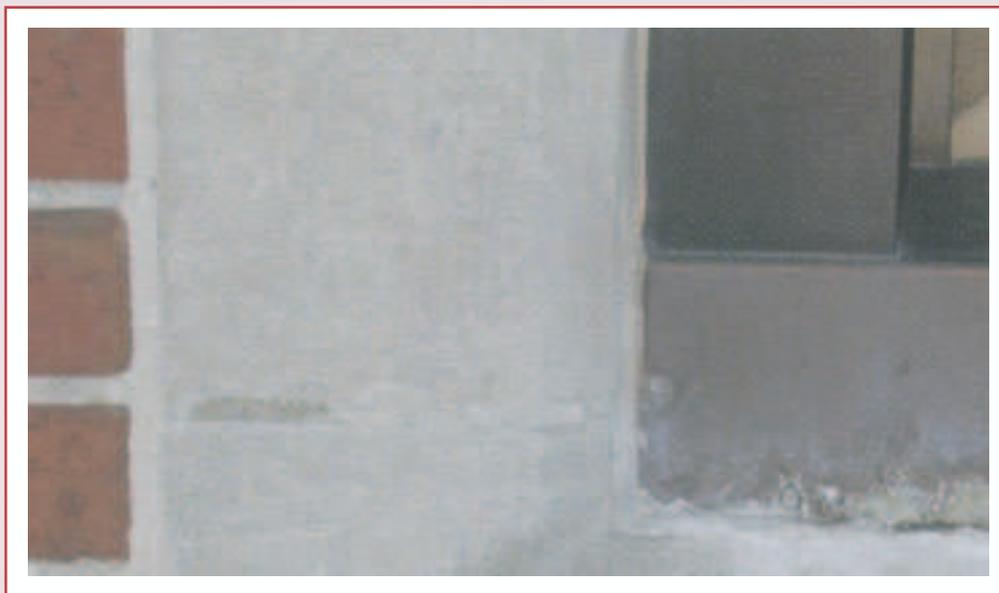
Nei profili di alluminio l'attivazione del fenomeno corrosivo è imputabile, oltre che al contatto con metalli, anche al contatto con ambienti aggressivi o con sostanze basiche quali polveri di calce, malte cementizie e gesso. La deposizione di queste sostanze alcaline sul profilo innesca un attacco dell'alluminio al quale segue la formazione di un film di idrato di Ca e di Al che arresta il propagarsi dell'alterazione. Il fenomeno corrosivo si esaurisce a presa avvenuta e non pregiudica il comportamento meccanico del serramento, a meno che non ci si trovi in presenza di condensa [deposizione umida].

Corrosione su un profilato a diretto contatto con l'intonaco della muratura [Fonte: 2003, Loughram P., Falling Glass. Problems and Solutions in Contemporary Architecture, Birkhauser, Basel, pp. 54]

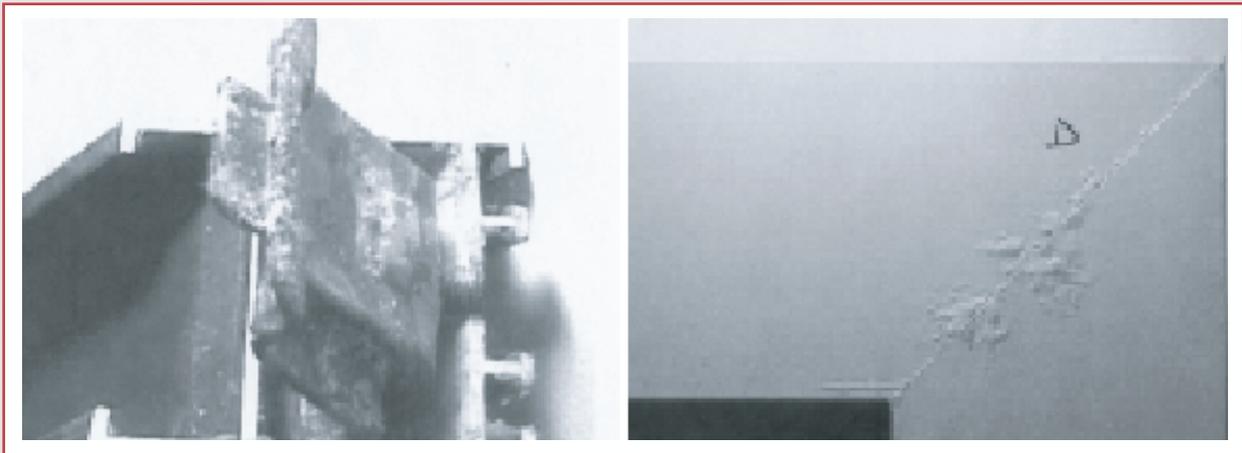
La non corretta esecuzione dell'assemblaggio dei profili in alluminio per la costruzione dei telai potrebbe essere il fenomeno attivatore della corrosione. L'assemblaggio deve essere eseguito con un serraggio tale da avere una perfetta sovrapposizione tra le sezioni di taglio e una perfetta complanarità tra le superfici adiacenti. La presenza di interstizi rende deboli le zone di taglio non protette e pertanto risultano soggette a corrosione. Può avere effetti molto marcati, essendo un processo spesso autostimolante, e portare in breve tempo alla completa dissoluzione del metallo nelle zone circostanti l'interstizio. Inoltre l'accoppiamento tra l'alluminio e un altro metallo può aggravare le condizioni aggiungendo in più il fattore della corrosione galvanica. La presenza di interstizi rende deboli anche gli accessori di collegamento come le squadrette in ferro, che possono essere corrose.

Corrosione della squadretta in ferro di collegamento dei profili [a sinistra] e corrosione delle superfici di taglio non protette prima dell'assemblaggio dell'angolo [immagini tratte da: AaVv, 2001, "Serramenti di alluminio: raccomandazioni per l'ottenimento delle migliori prestazioni qualitative", UX22 n. 4, ott. 2001, UNCSAAL]

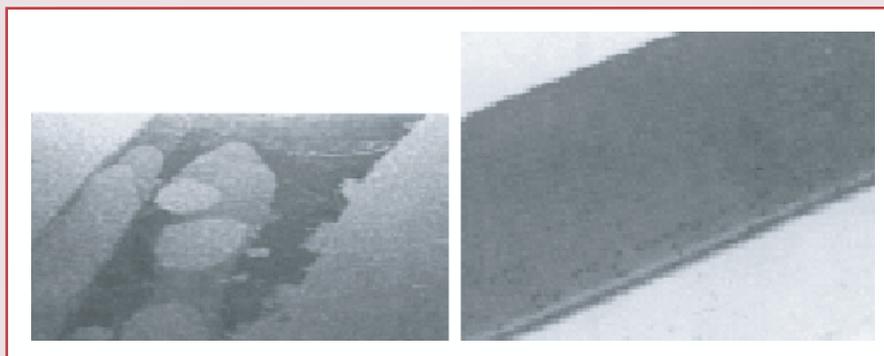
L'alluminio può essere soggetto alla formazione di macchie superficiali per contatto con alcuni materiali edili. Nella posa in opera e nelle fasi di stoccaggio in cantiere è necessario evitare il contatto tra il serramento e la polvere di gesso e di cemento.

Formazione di macchie su superfici verniciate che, per la loro natura di non completa impermeabilità, potrebbero assorbire acqua di condensa intrappolata tra le superfici metalliche e il polietilene [imballaggio] [a sinistra] e camolature innescate dalla presenza di umidità [a destra] [immagine tratta da: AaVv, 2001, "Serramenti di alluminio: raccomandazioni per l'ottenimento delle migliori prestazioni qualitative", UX22 n. 4, ott. 2001, UNCSAAL]

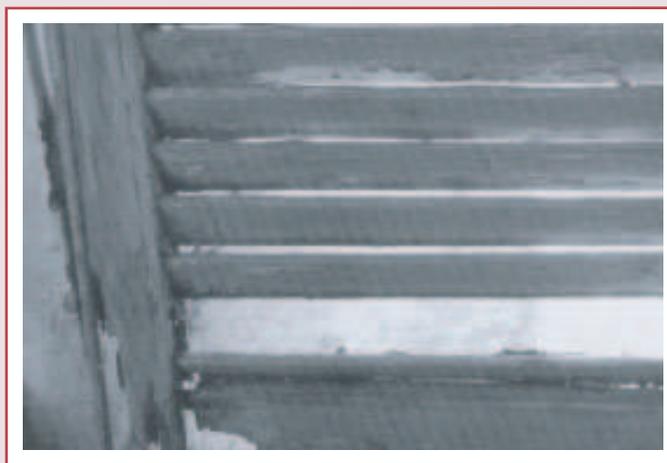
Esistono differenti tipologie di microorganismi: funghi da carie del legno [basidiomiceti e deuteromiceti], funghi dell'azzurramento e muffe. Questi, in funzione della fase di lavorazione, attivano differenti modi di guasto nel legno e portano ad anomalie visibili differenti [alterazione cromatica, carie bruna o distruttiva, carie bianca o carie corrosiva, carie soffice]. I profili in opera [serramenti in legno] sono prevalentemente soggetti all'attacco da parte dei "funghi da colorazione", ovvero da muffe e da funghi detti dell'azzurramento che generano una alterazione cromatica [indesiderabile o inaccettabile] e, in alcuni casi, possono provocare la degradazione dei rivestimenti decorativi.

Degrado dei profili dovuto alla presenza di muffe e funghi [Fonte: Di Giulio R., Manuale di manutenzione edilizia. Valutazione del degrado e programmazione della manutenzione, Maggioli, Rimini, II ed]

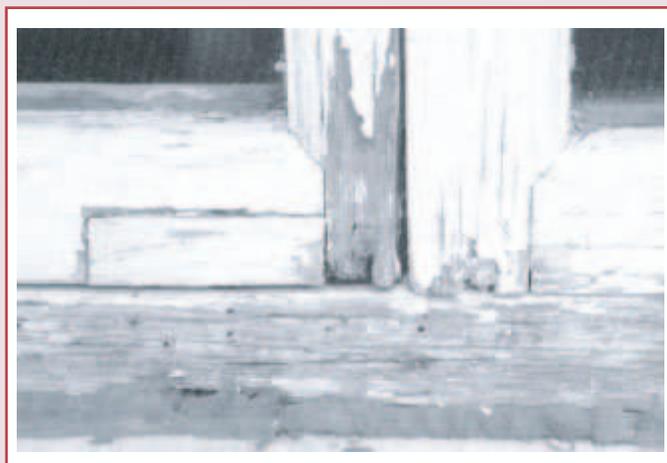
Alterazione della consistenza del profilo ligneo dovuto alla presenza di insetti. [Fonte: Di Giulio R., Manuale di manutenzione edilizia. Valutazione del degrado e programmazione della manutenzione, Maggioli, Rimini, II ed]

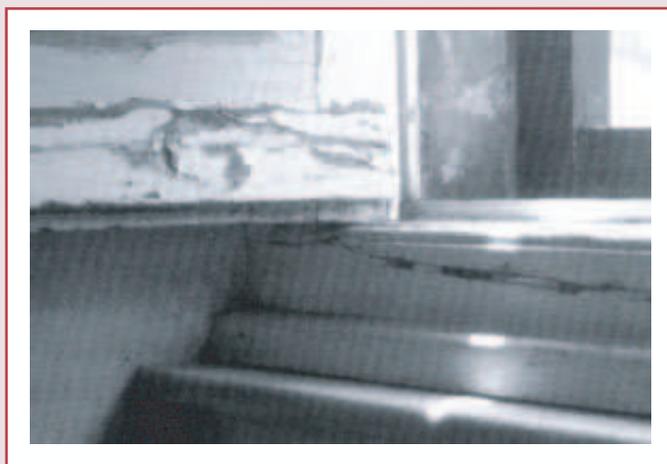
Il legno ha una elevata capacità di assorbire e trattenere umidità. Per limitare i fenomeni di imbarcamento [rigonfiamenti], di instabilità dimensionale e rotture dovuti alla ritenzione di umidità, è necessario controllare i procedimenti di stagionatura ed essiccazione che precedono le fasi di trattamento dei profili. Questi trattamenti rivestono una particolare importanza perché incidono sull'equilibrio, in termini di umidità, del serramento posto in opera. L'alterazione del grado di umidità genera dei fenomeni dilatativi lungo l'asse tangenziale rispetto all'andamento principale delle fibre. La variazione del contenuto di umidità avviene nelle fasi di stagionatura e di essiccazione del legname. In questa fase si assiste ad una progressiva perdita del contenuto di acqua nelle pareti cellulari. Tale perdita provoca ritiri differenziati con conseguente deformazione [imbarcamento]. Una volta stabilizzato [il legno raggiunge una buona stabilità intorno al 12-13% di umidità relativa] questo materiale reagisce lentamente alle variazioni igrotermiche ed è soggetto unicamente a variazioni stagionali.

Deformazione del profilo ligneo e alterazione della consistenza dovuti alla presenza di umidità. [Fonte: Di Giulio R., Manuale di manutenzione edilizia. Valutazione del degrado e programmazione della manutenzione, Maggioli, Rimini, II ed]

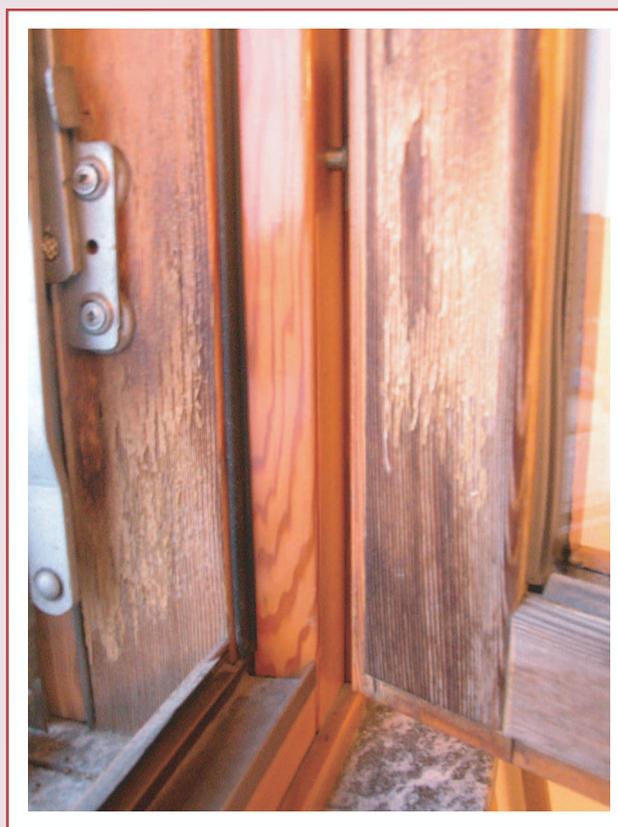
Nei serramenti in legno il trattamento di protezione e di verniciatura determinano il tempo medio di buona durata del serramento. L'alterazione della pellicola di protezione [micro-fessure] è legata alle variazioni di temperatura e all'irraggiamento. Tale alterazione può modificare le prestazioni del serramento in termini di tenuta all'acqua e all'aria. Un difetto della pellicola può, infatti, determinare problemi di adesione del silicone, impiegato per incollare le guarnizioni di tenuta e battuta, alla superficie verniciata.

Alterazione cromatica del profilo ligneo. [Fonte: Di Giulio R., Manuale di manutenzione edilizia. Valutazione del degrado e programmazione della manutenzione, Maggioli, Rimini, Il ed]
